**Η αποκατάσταση της Μητρόπολης**  
**Αθηνών**

| 74 | Κλήμης Ασλανίδης<br><i>Η αποκατάσταση της Μητρόπολης των Αθηνών</i><br>Klimis Aslanidis<br><i>Conservation of Athens Cathedral</i> |

## Η αποκατάσταση της Μητρόπολης των Αθηνών

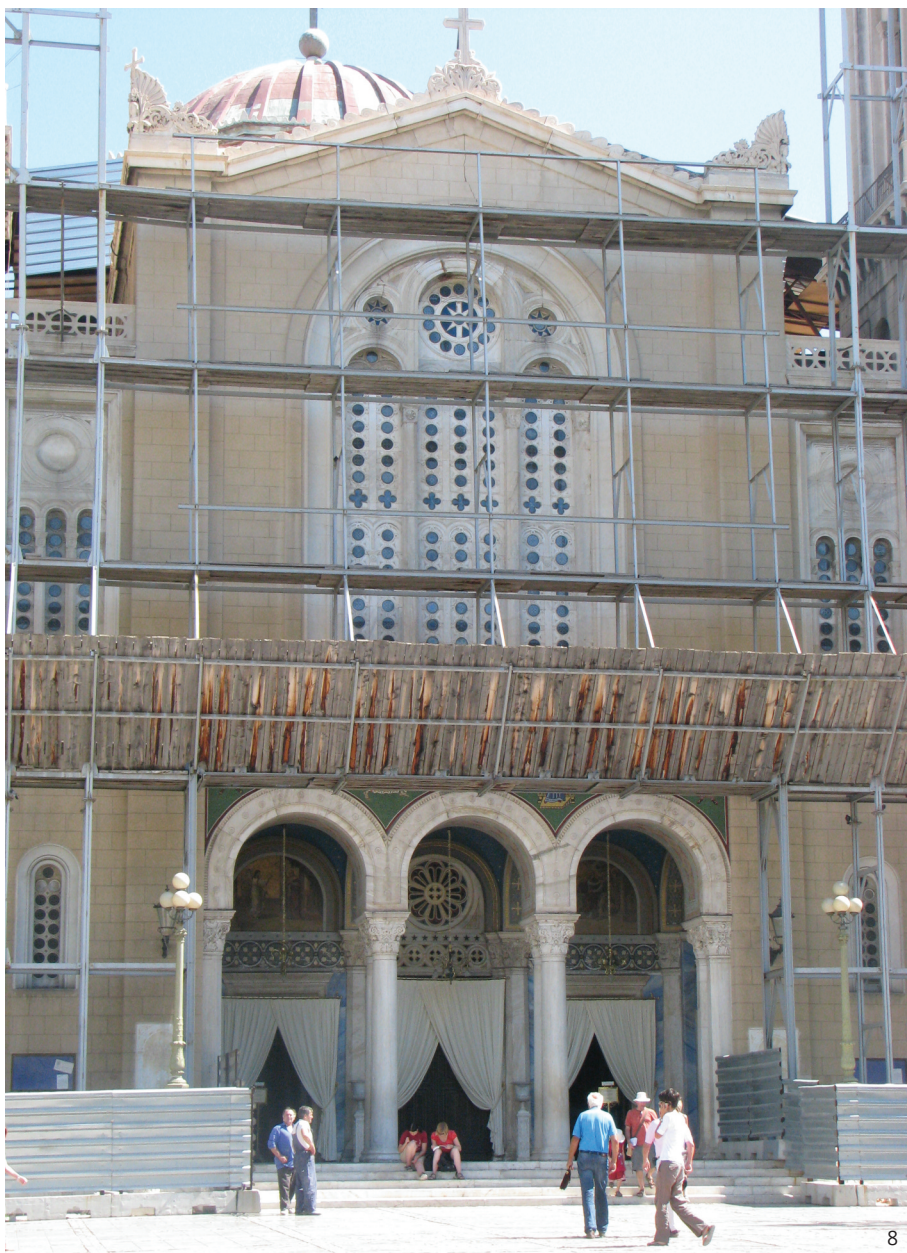
Ο μητροπολιτικός ναός υπέστη σοβαρές ζημιές από τον σεισμό του 1999. Οι σημαντικότερες ρηγματώσεις εκδηλώθηκαν στα ψηλότερα μέρη της κατασκευής και ιδίως τους θόλους (εικ 7). Ιδιαίτερως έντονο ήταν το φαινόμενο της αποκόλλησης των θόλων από τα αετώματα του βόρειου και νότιου μετώπου της εγκάρσιας κεραίας του σταυρού καθώς και οι ρηγματώσεις στα τόξα των μεγάλων τριλόβων παραθύρων στην ίδια θέση. Εκτός, όμως, από τις ζημιές που προκάλεσε ο σεισμός, υπήρχαν και άλλα προβλήματα που έπρεπε να αντιμετωπιστούν. Η κατάσταση των στεγών δεν ήταν καλή, με αποτέλεσμα να υπάρχουν προβλήματα κατά τόπους από την υγρασία. Τα αρχικά εφυαλωμένα κεραμίδια κορινθιακού τύπου διατηρούνταν αποσπασματικά. Πολλοί από τους καλυπτήρες είχαν αντικατασταθεί από νεώτερα κοίλα κεραμίδια, άλλοι παρουσίαζαν εκτεταμένη διάβρωση της επιφάνειας, ενώ ορισμένα από τα ακροκέραμα είχαν αντικατασταθεί με χυτά αντίγραφα τους από τσιμεντοκονίαμα. Ρηγματωμένοι στρωτήρες είχαν καλυφθεί προχείρως με τσιμεντοκονίαμα (εικ. 5.2). Πολλά από τα κεραμίδια παρουσίαζαν αποκολλήσεις και ρηγματώσεις. Ορισμένες από τις υδρορρόες, οι οποίες κατά την επέμβαση της δεκαετίας του 1950 είχαν ενσωματωθεί στο επίχρισμα, είχαν αστοχήσει δημιουργώντας τοπικά προβλήματα λόγω διαρροών. Κακή ήταν επίσης η κατάσταση της επικάλυψης του τρούλλου, με πολλά από τα φύλλα χαλκού να λείπουν.

7.  
1. Ρηγμάτωση στο τόξο του  
παραθύρου του βόρειου σκέλους  
της εγκάρσιας σταυρικής κεραίας.  
2. Ρηγμάτωση στο τόξο του  
παραθύρου του δυτικού σκέλους  
της διαμήκου σταυρικής κεραίας  
κατά τη διάρκεια των εργασιών  
στερέωσης. (Γ. Σιμόπουλος)  
1. Crack in the window arch at the  
north end of the transverse cross arm.  
2. Crack in the window arch at the west  
end of the longitudinal cross arm  
during stabilization works.  
(G. Simopoulos)

Τα δομικά προβλήματα του ναού αντιμετωπίστηκαν με τοπικά ενέματα και λιθοσυρραφές στα σημεία των ρηγματώσεων, επέμβαση στους θόλους με ενέματα βαρύτητας και συντήρηση του εξωραχίου και με ένα σύστημα ανοξείδωτων ελκυστήρων, περιδέσεων και αγκυρίων. Οι περισσότερες από τις δομικές ενισχύσεις που κρίθηκαν απαραίτητες από την στατική μελέτη του κτηρίου κατέστη δυνατόν να παραμείνουν αφανείς. Όπου αυτό ήταν αδύνατον, σχεδιάστηκαν με τρόπο ώστε να μην αλλοιώνουν τα χαρακτηριστικά του κτηρίου. Η συνεργασία με τον πολιτικό μηχανικό υπήρξε στο θέμα αυτό άριστη και η εκτέλεση της επέμβασης από τον ανάδοχο επίσης.

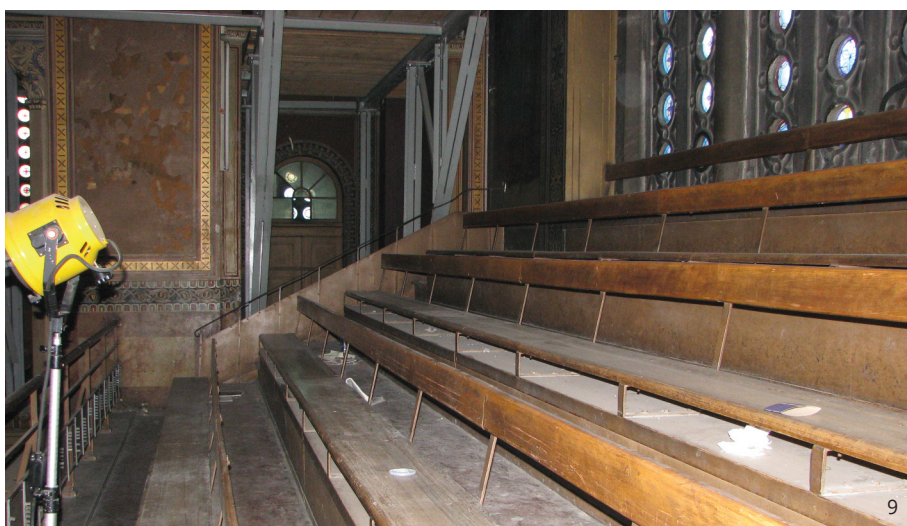
9.  
Το ξύλινο αμφιθέατρο στο υπερώο  
πριν την επέμβαση.  
The wooden theater in the gallery  
before intervention.

Οι ηλεκτρομηχανολογικές εγκαταστάσεις ήταν απαρχαιωμένες και δεν ήταν δυνατόν να ανταποκριθούν στις σύγχρονες απαιτήσεις. Επιπλέον, υπήρχε σοβαρή έλλειψη σε χώρους υγιεινής, η οποία δεν ήταν εύκολο να αντιμετωπιστεί, καθώς ο ναός είναι ελεύθερος στον δημόσιο χώρο της πόλης και δεν υπάρχει δυνατότητα για προσκτίσματα. Επιπλέον, ήταν ζητούμενο να σχεδιαστεί η πρόσβαση στον ναό για άτομα με αναπηρίες. Τέλος, ένα σύνολο από νεώτερες, ασύμβατες επεμβάσεις έπρεπε να αποξηλωθούν. Οι όψεις της δυτικής στοάς είχαν επενδυθεί με γαλάζια εισαγόμενα μάρμαρα (εικ. 8). Ορθομαρμάρωση με έγχρωμα μάρμαρα είχε επίσης επενδύσει το κατώτερο τμήμα των τοίχων στο εσωτερικό. Στο μεσαίο τμήμα του υπερώου είχε κατασκευαστεί ένα ξύλινο αμφιθέατρο, το οποίο έγειρε θέματα ασφαλείας σε περίπτωση ανάγκης άμεσης εκκένωσης του χώρου (εικ. 9).

Σημαντική επέμβαση για την αναβάθμιση του εσωτερικού χώρου ήταν επίσης η πλήρης αφαίρεση του ξύλινου αμφιθεάτρου του υπερώου καθώς και η κατασκευή

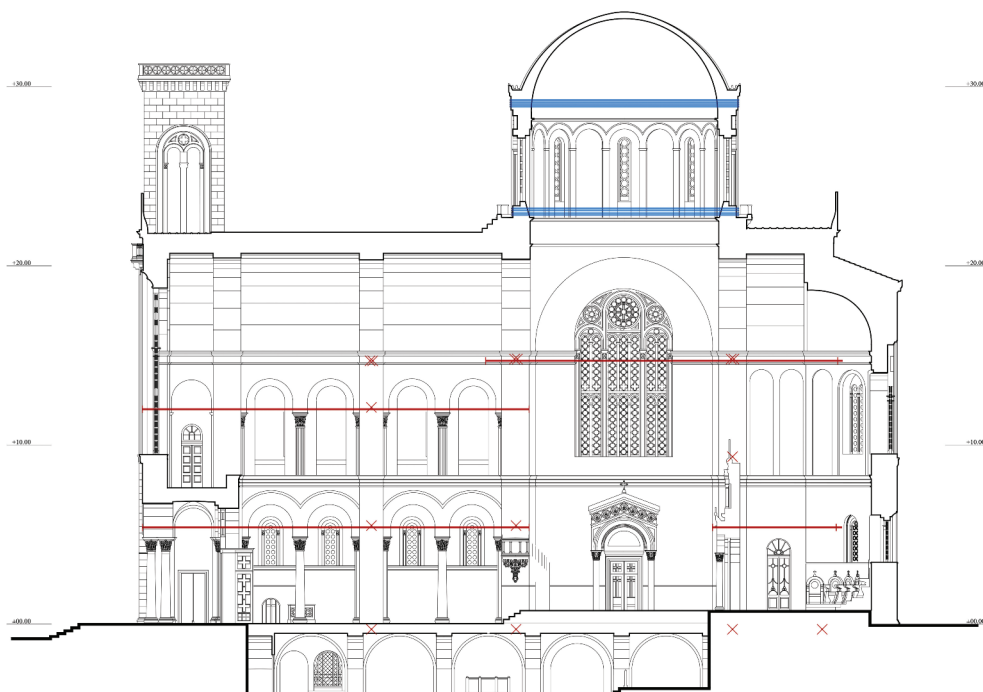
10.  
Κάτοψη και διαμήκης τομή  
του ναού με τις μεταλλικές  
ενισχύσεις σύμφωνα με  
τη στατική μελέτη του  
Α. Σοφοκλέους. (σχέδια  
αποτύπωσης: Σ. Βογιατζής  
και συνεργάτες)  
Plan and longitudinal section  
of the church with metal  
reinforcements according  
to the static study by A.  
Sofokleous. (survey drawing:  
S. Vogiatzis and colleagues)

Οι πλάκες αγκυρώσεων των ελκυστήρων στις όψεις καλύφθηκαν από το επίχρισμα και παρέμειναν αφανείς, με αποτέλεσμα να μην τίθενται θέματα μορφολογικά. Στο εσωτερικό, όμως, η θέση των τενόντων έπρεπε να λάβει υπ' όψιν τη ρυθμολογική διάπλαση του εσωτερικού, καθώς και τον ζωγραφικό διάκοσμο. Προβλέφθηκαν ελκυστήρες σε τέσσερις στάθμες.

Στην πρώτη και την τρίτη από το δάπεδο στάθμη τοποθετήθηκαν ελκυστήρες στα πλάγια κλίτη στη στάθμη γένεσης των τόξων του ισογείου και του υπερώου, κατά μήκος των τοξοστοιχιών και εγκαρσίως προς αυτές σε δύο σημεία στο ισόγειο και σε ένα σημείο στον όροφο. Σε μια ενδιάμεση στάθμη τοποθετήθηκαν ελκυστήρες στην εγκάρσια διεύθυνση μόνο στα παραβήματα. Στην υψηλότερη στάθμη τοποθετήθηκαν ελκυστήρες ακριβώς κάτω από την γένεση των ημικυλινδρικών θόλων, στο σημείο όπου διαμορφώνεται ζωφόρος. Οι ελκυστήρες αυτοί παραλαμβάνουν τις πολύ μεγάλες ωθήσεις των θόλων και για τον λόγο αυτό σχεδιάστηκαν σε ζεύγη. Τα πέντε ζεύγη των ελκυστήρων αντιστοιχούν στις παραστάδες που διαμορφώνονται στις τέσσερις γωνίες του τετραγώνου στο οποίο εγγράφεται ο τρούλλος καθώς και στο μέσον της δυτικού σκέλους της διαμήκους σταυρικής κεραίας. Οι εγκάρσιοι ελκυστήρες αγκυρώνονται στους εξωτερικούς τοίχους. Οι διαμήκεις ελκυστήρες προς τα δυτικά αγκυρώνονται στη μάζα της τοιχοποιίας ενώ προς τα ανατολικά αγκυρώνονται στην εξωτερική επιφάνεια αφού διέλθουν στη μάζα των τοίχων μεταξύ του ιερού βήματος και των πλευρικών διαμερισμάτων σε μήκος 6,90 μ. (εικ. 10).
