**Η αποκατάσταση της Μητρόπολης**  
**Αθηνών**

| 74 | Κλήμης Ασλανίδης<br><i>Η αποκατάσταση της Μητρόπολης των Αθηνών</i><br>Klimis Aslanidis<br><i>Conservation of Athens Cathedral</i> |

## Η αποκατάσταση της Μητρόπολης των Αθηνών

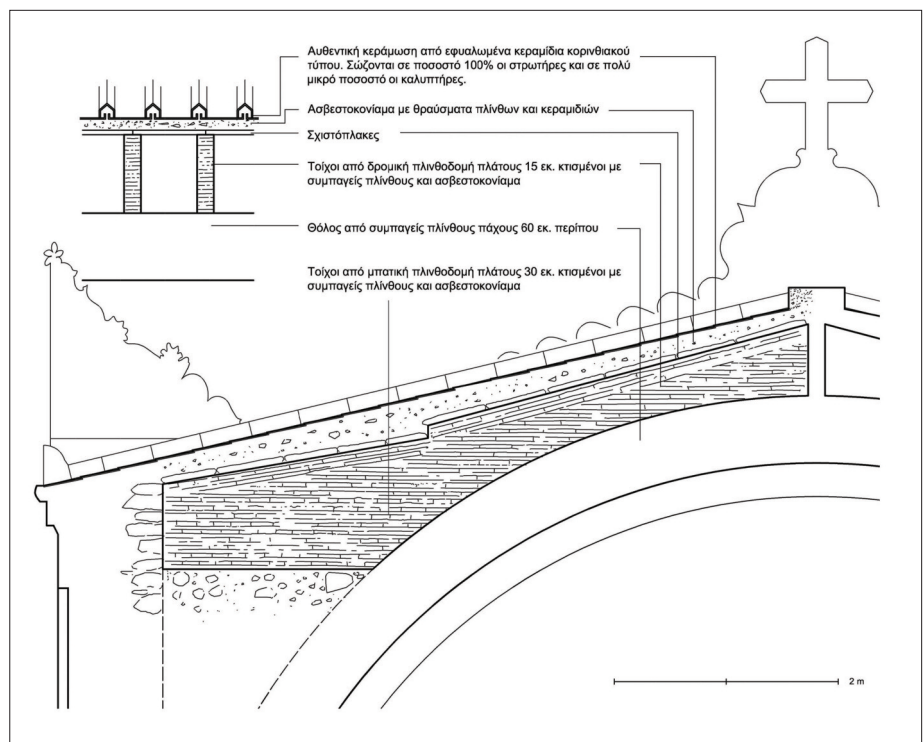
4.5

Οι θόλοι, όπως αποκαλύφθηκε από τις αποξηλώσεις που έγιναν στο πλαίσιο διερευνητικών τομών αλλά και στη διάρκεια του έργου είναι κατασκευασμένοι από συμπαγείς πλίνθους και ασβεστοκονίαμα. Στο μεσαίο κλίτος ο θόλος έχει πάχος περίπου 60 εκ. Για τη διαμόρφωση της στέγης έχουν κατασκευαστεί επί του θόλου τοίχοι από πλινθοδομή κάθετα στον κύριο άξονά του, ανά 50 εκ. περίπου. Το κενό μεταξύ των τοίχων γεφυρώνεται με σχιστόπλακες, οι οποίες διαμορφώνουν τα κεκλιμένα επίπεδα επάνω στα οποία κατασκευάζεται η κεράμωση, σε ένα υπόβαθρο από ασβεστοκονίαμα με θραύσματα πλίνθων και κεραμιδιών (εικ. 4.5). Στους θόλους των πλαγίων κλιτών, δεν επαναλαμβάνεται η

1. Column in the corner of one of the bell towers.
2. Rubble masonry.
3. Masonry of brick and dressed porous blocks in the dome drum.
4. Cloisonné masonry reinforced with metal strips, likely from the 1920s.
5. Section through the roof covering on the west cross arm.

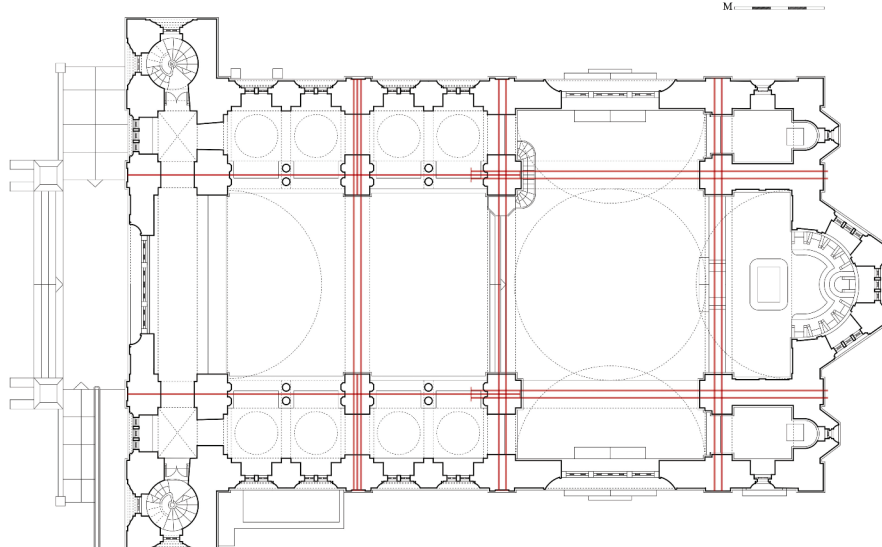
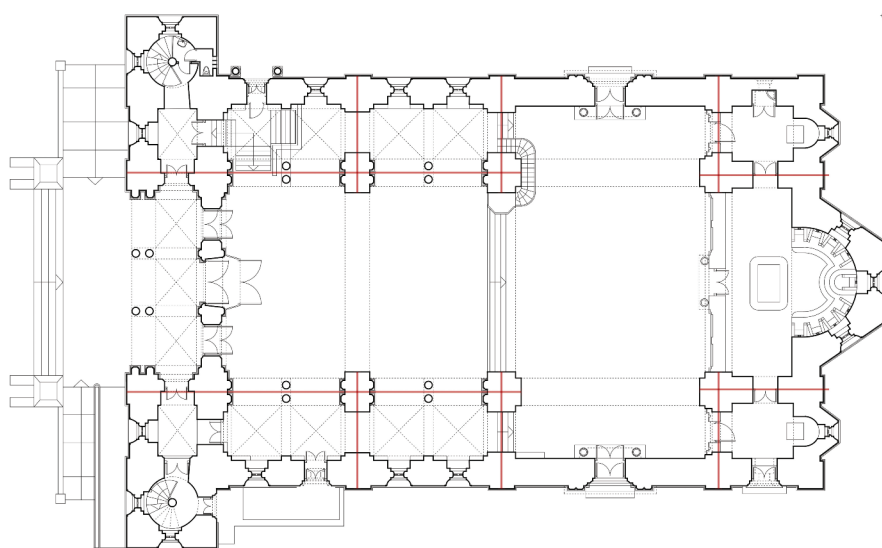
10.  
Κάτοψη και διαμήκης τομή  
του ναού με τις μεταλλικές  
ενισχύσεις σύμφωνα με  
τη στατική μελέτη του  
Α. Σοφοκλέους. (σχέδια  
αποτύπωσης: Σ. Βογιατζής  
και συνεργάτες)  
Plan and longitudinal section  
of the church with metal  
reinforcements according  
to the static study by A.  
Sofokleous. (survey drawing:  
S. Vogiatzis and colleagues)

Στην πρώτη και την τρίτη από το δάπεδο στάθμη τοποθετήθηκαν ελκυστήρες στα πλάγια κλίτη στη στάθμη γένεσης των τόξων του ισογείου και του υπερώου, κατά μήκος των τοξοστοιχιών και εγκαρσίως προς αυτές σε δύο σημεία στο ισόγειο και σε ένα σημείο στον όροφο. Σε μια ενδιάμεση στάθμη τοποθετήθηκαν ελκυστήρες στην εγκάρσια διεύθυνση μόνο στα παραβήματα. Στην υψηλότερη στάθμη τοποθετήθηκαν ελκυστήρες ακριβώς κάτω από την γένεση των ημικυλινδρικών θόλων, στο σημείο όπου διαμορφώνεται ζωφόρος. Οι ελκυστήρες αυτοί παραλαμβάνουν τις πολύ μεγάλες ωθήσεις των θόλων και για τον λόγο αυτό σχεδιάστηκαν σε ζεύγη. Τα πέντε ζεύγη των ελκυστήρων αντιστοιχούν στις παραστάδες που διαμορφώνονται στις τέσσερις γωνίες του τετραγώνου στο οποίο εγγράφεται ο τρούλλος καθώς και στο μέσον της δυτικού σκέλους της διαμήκους σταυρικής κεραίας. Οι εγκάρσιοι ελκυστήρες αγκυρώνονται στους εξωτερικούς τοίχους. Οι διαμήκεις ελκυστήρες προς τα δυτικά αγκυρώνονται στη μάζα της τοιχοποιίας ενώ προς τα ανατολικά αγκυρώνονται στην εξωτερική επιφάνεια αφού διέλθουν στη μάζα των τοίχων μεταξύ του ιερού βήματος και των πλευρικών διαμερισμάτων σε μήκος 6,90 μ. (εικ. 10).

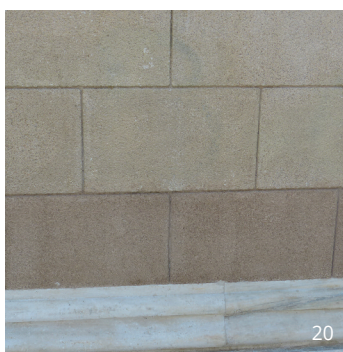
20.  
Λεπτομέρεια της τοπικής  
συμπλήρωσης του επιχρίσματος  
αρτιφισιέλ.  
Detail of localized repair of  
the *artificial* coating.
